Collégiale Saint-Barnard : mise en place d'un barriérage

Ainsi que nous l'avons précédemment annoncé, un diagnostic est en cours de réalisation, en vue de la restauration, à terme, de la collégiale Saint-Barnard.

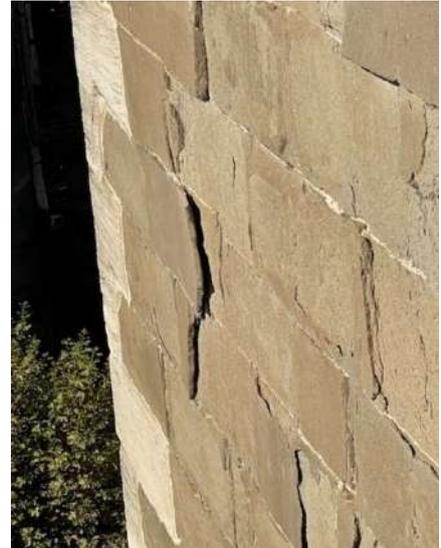
Dans ce cadre, des sondages ont été effectués, la semaine dernière, sur les parements de la façade extérieure de l'édifice. Ils ont révélé des risques de chute de morceaux de molasse.

Lors des sondages, quelques éléments instables ont été repérés, comme ici.

En conséquence, l'architecte du patrimoine, Thomas Bricheux, a préconisé la mise en place d'un périmètre de sécurité au droit de la façade Sud au niveau de la place du Pont, ce qui a été fait vendredi dernier.
